*Технический отчет от №294–2 от 25.09.25*

*О строительном контроле за выполнением работ,  
строительных конструкций и участков сетей инженерно-  
технического обеспечения, оказывающих влияние на безопасность  
объекта строительства*

1. При проверке 18.09.2025 г. качества выполняемых работ по укладке щебёночно-мастичной асфальтобетонной смеси выявлено нижеследующее:

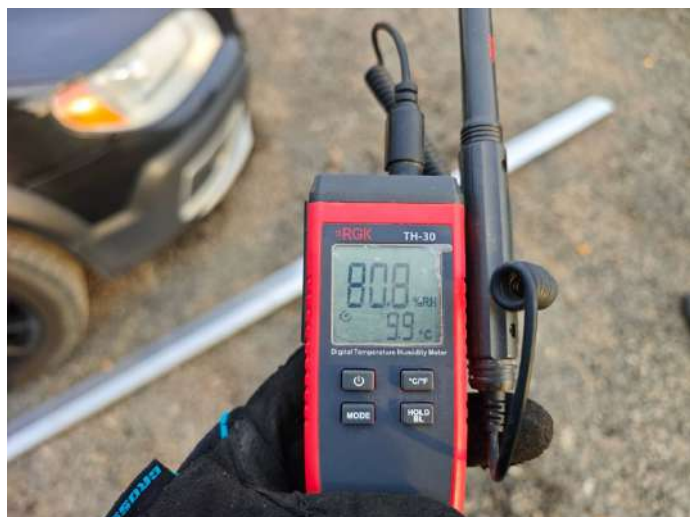
1.2. На момент начала работ по укладке щебёночно-мастичной асфальтобетонной смеси температура окружающего воздуха и основания под укладку асфальтобетонной смеси удовлетворяют требованиям нормативной документации.

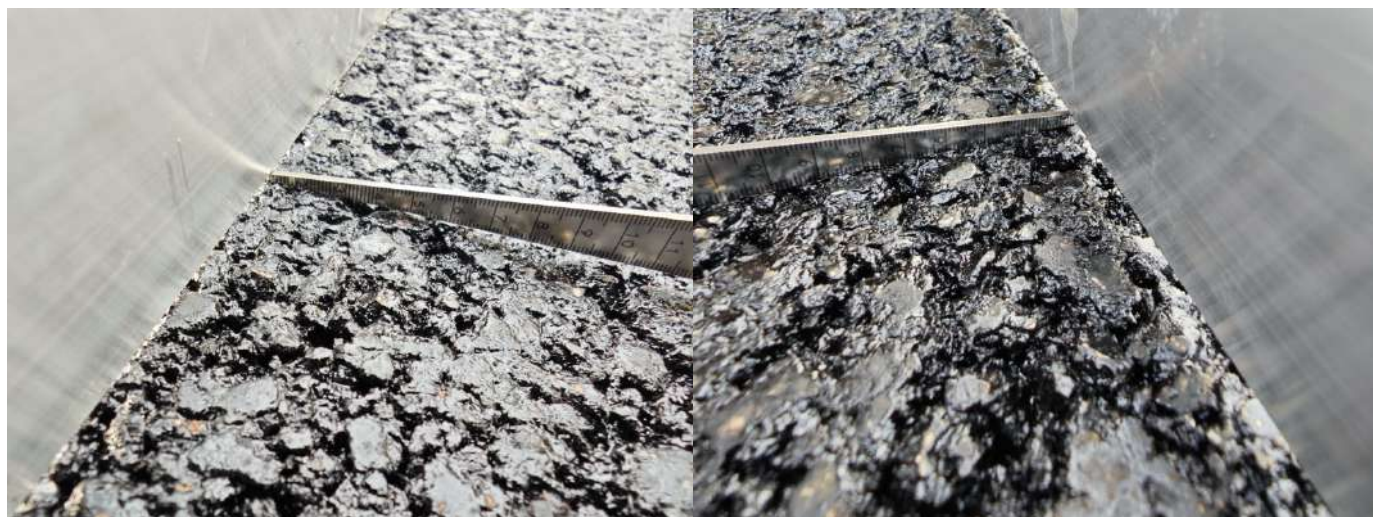
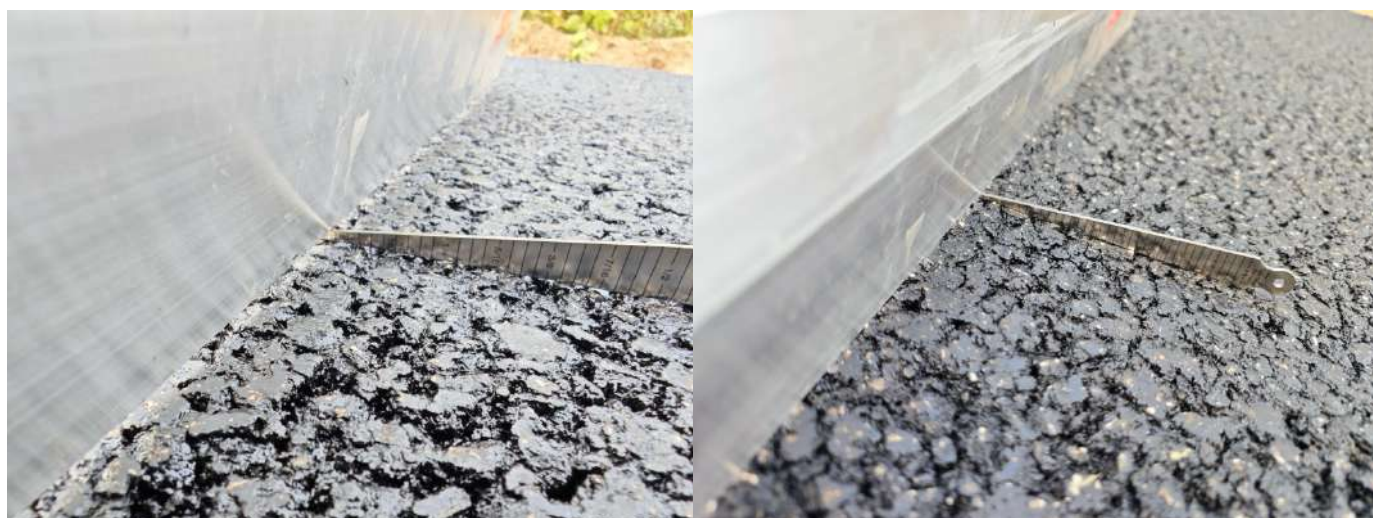
1.4. Зазоров между контрольной трехметровой рейкой и покрытием асфальтобетонной смеси ЩМА-15 более допустимых 3 мм не выявлено, что соответствует ГОСТ Р 59120-2021 «Дороги автомобильные общего пользования. ДОРОЖНАЯ ОДЕЖДА»

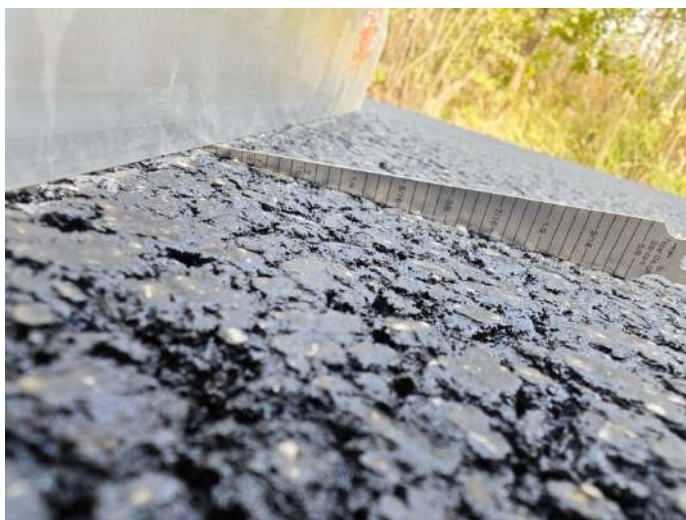
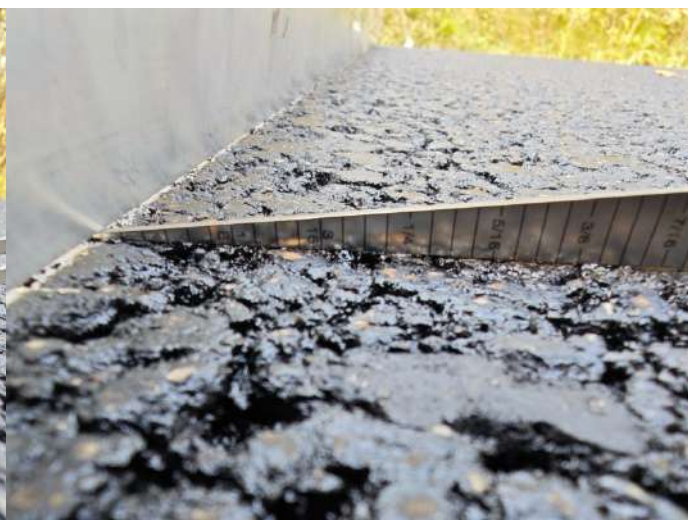
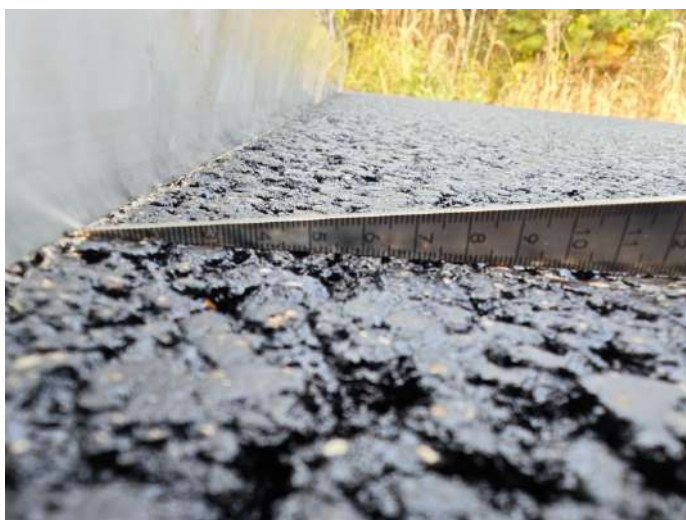
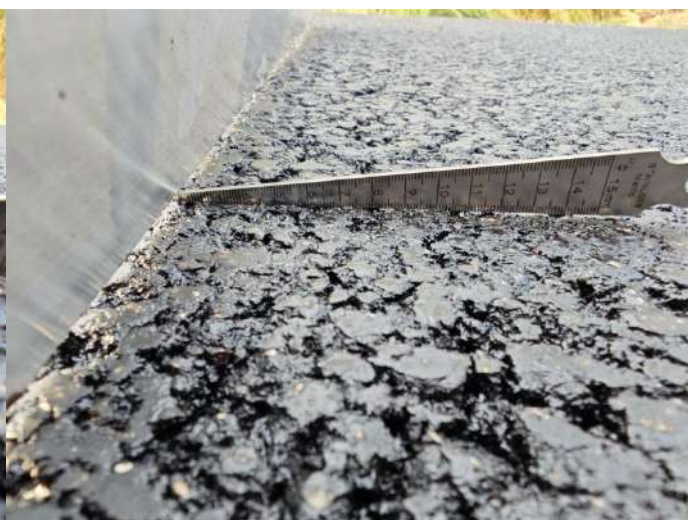
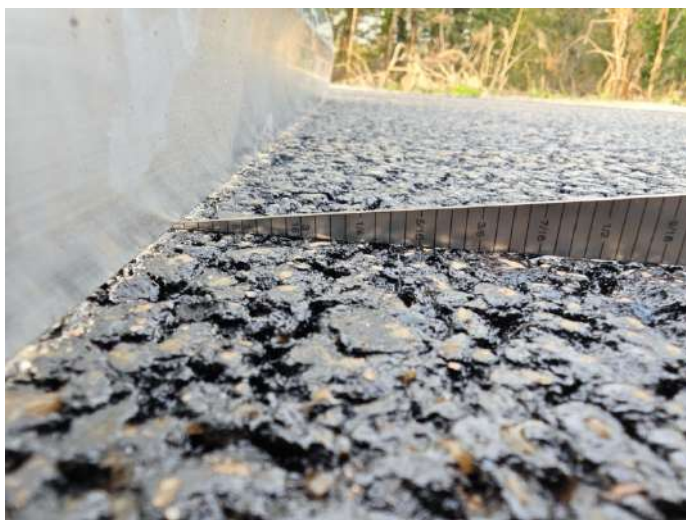
1.5. По слою износа из асфальтобетонной смеси ЩМА – 15 присутствуют уклоны менее требуемых (**устранимый дефект**) по СП 34.13330.2012 «Автомобильные дороги» (см. приложение №3)

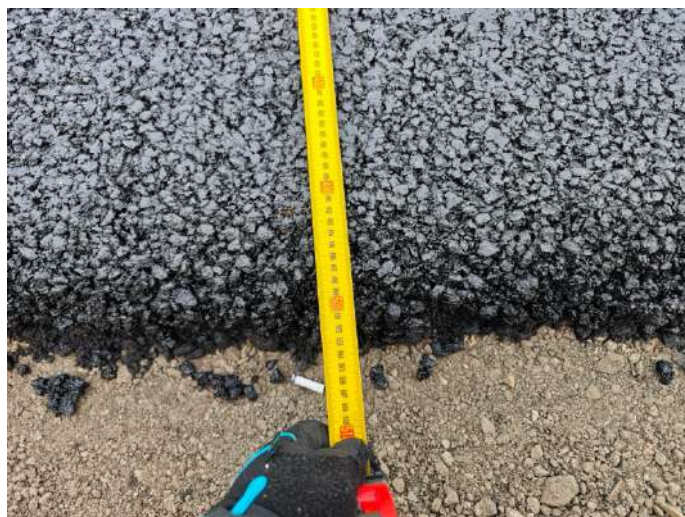
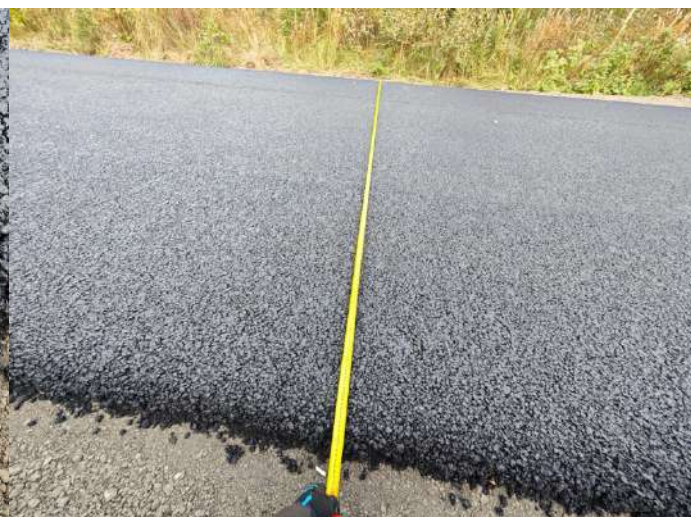
1.6. Ширина полосы укладки асфальтобетонной смеси составляет 5 метров, что соответствует договору подряда.

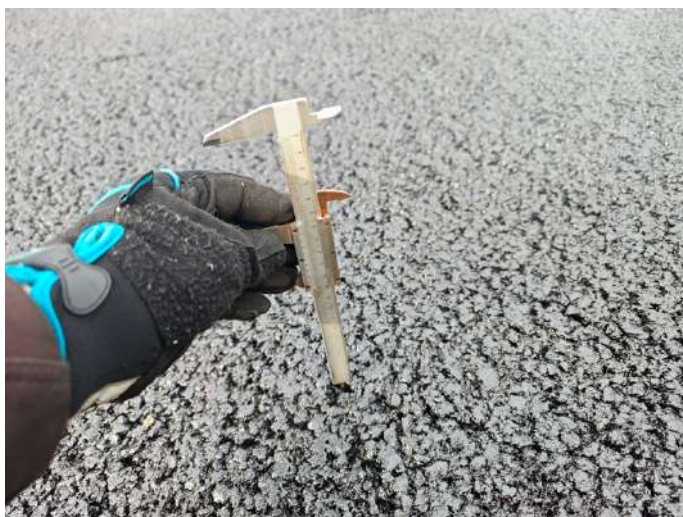
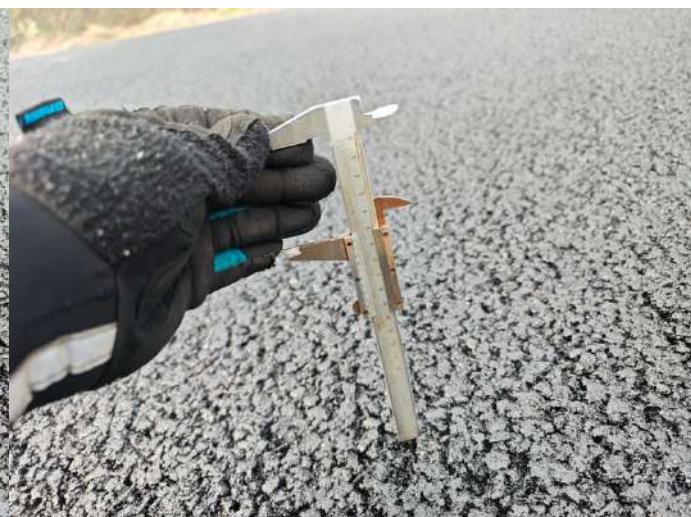
1.7. Толщина асфальтобетонной смеси ЩМА – 15, после укладки и до прохода катками, варьируется в пределах 45-65 мм.

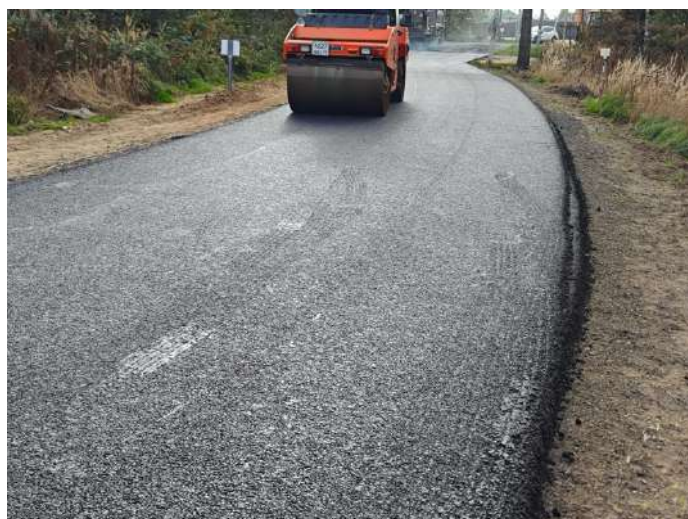
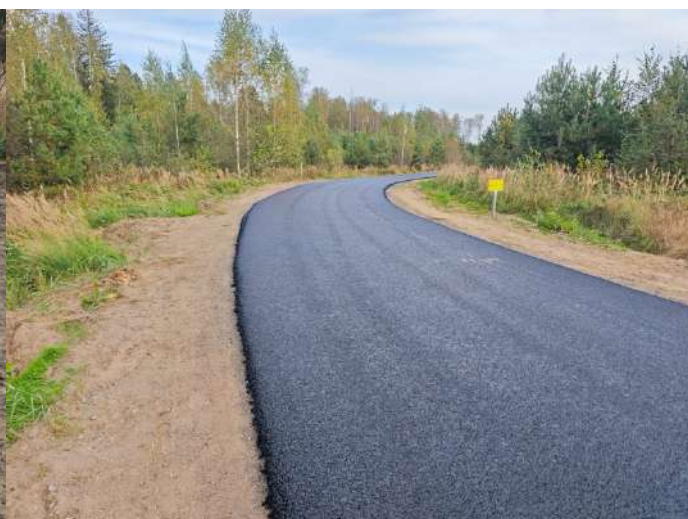
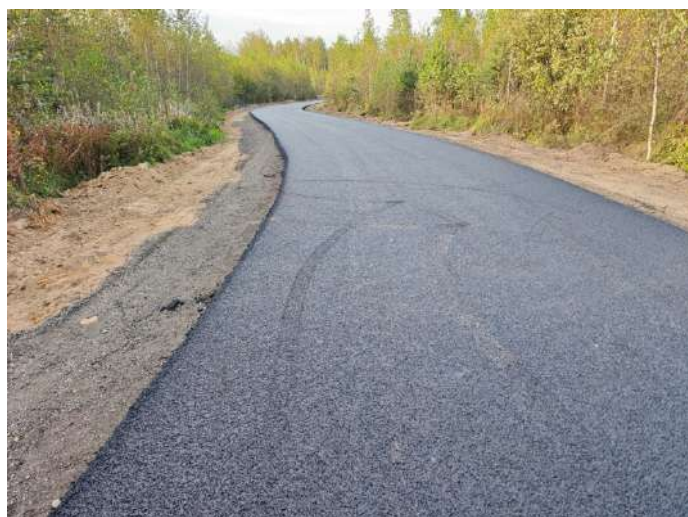
1.8. В ходе проведения работ по укладке смеси ЩМА –15 был осуществлён несанкционированный выезд легкового автомобиля по свежееуложенному покрытию (**скрытый дефект**).

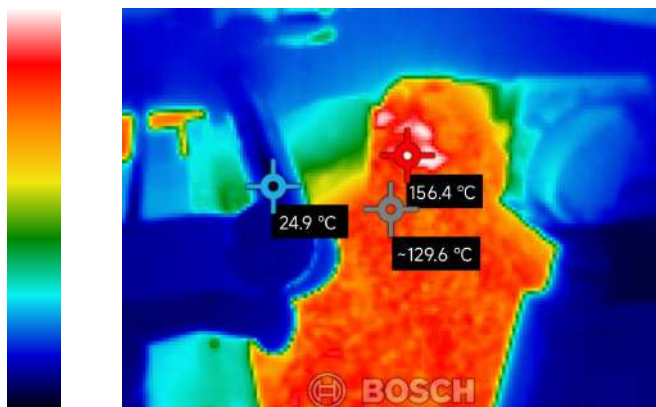
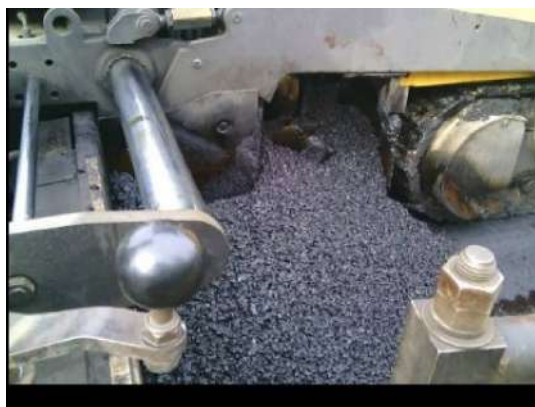
# 1.1 RB18044X.JPG

Горячий участок : **156.4 °C**

Холодный участок : **24.9 °C**

Участок среднего нагрева **129.6 °C**

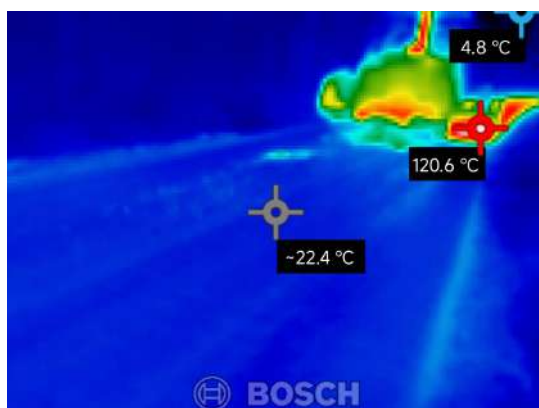
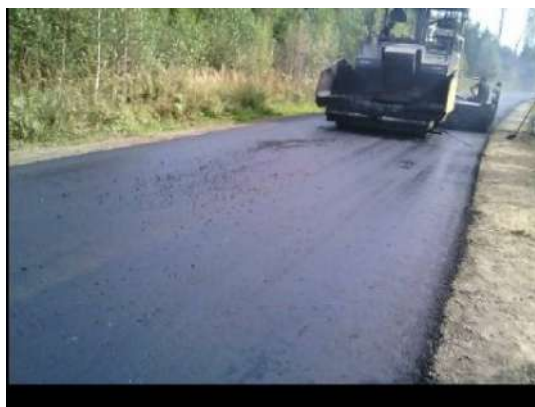
## 1.2 RB18057X.JPG

Горячий участок : **120.6 °C**

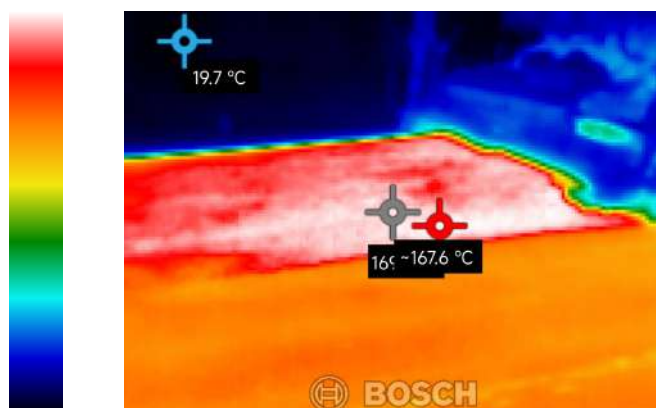
# 1.3 RB18069X.JPG

Горячий участок : **169.6 °C**

Холодный участок : **19.7 °C**

Участок среднего нагрева **167.6 °C**

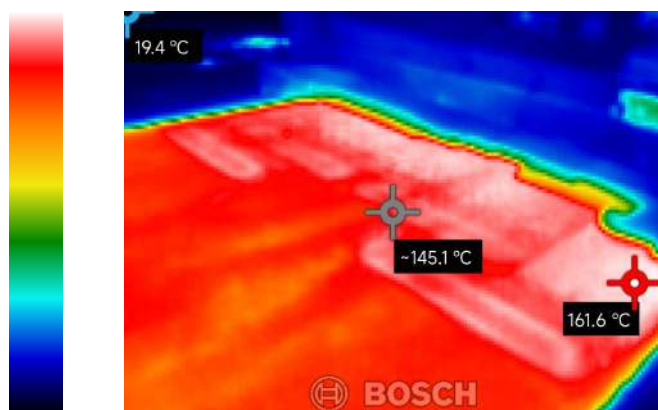
# 1.4 RB18068X.JPG

Горячий участок : **161.6 °C**

Холодный участок : **19.4 °C**

Участок среднего нагрева **145.1 °C**

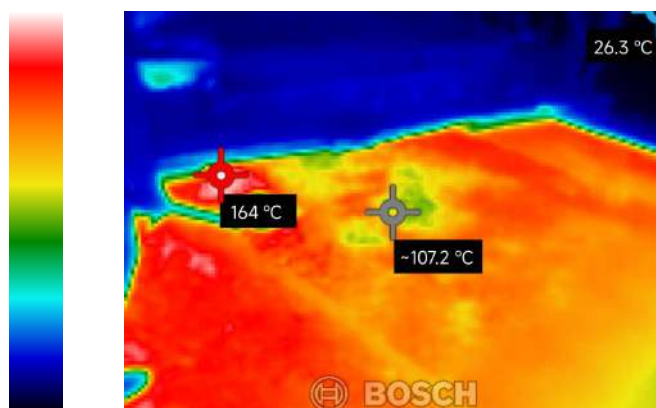
# 1.5 RB18067X.JPG

Горячий участок : **164 °C**

Холодный участок : **26.3 °C**

Участок среднего нагрева **107.2 °C**

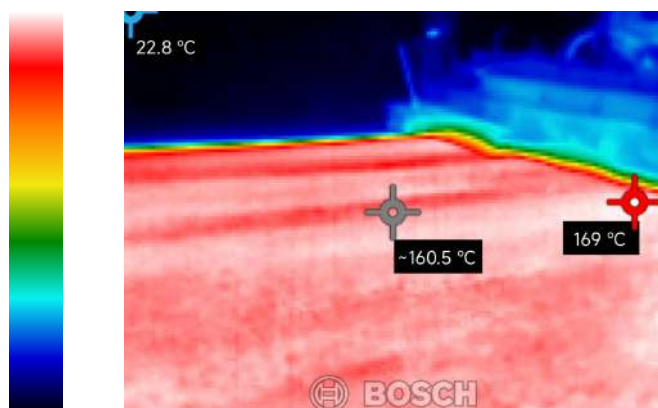
# 1.6 RB18065X.JPG

Горячий участок : **169 °C**

Холодный участок : **22.8 °C**

Участок среднего нагрева **160.5 °C**

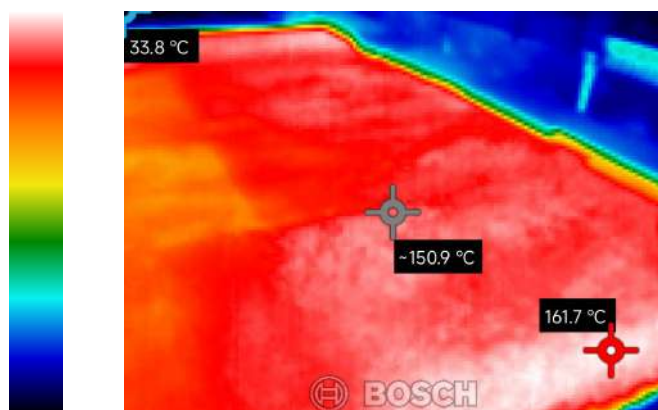
# 1.7 RB18064X.JPG

Горячий участок : **161.7 °C**

Холодный участок : **33.8 °C**

Участок среднего нагрева **150.9 °C**

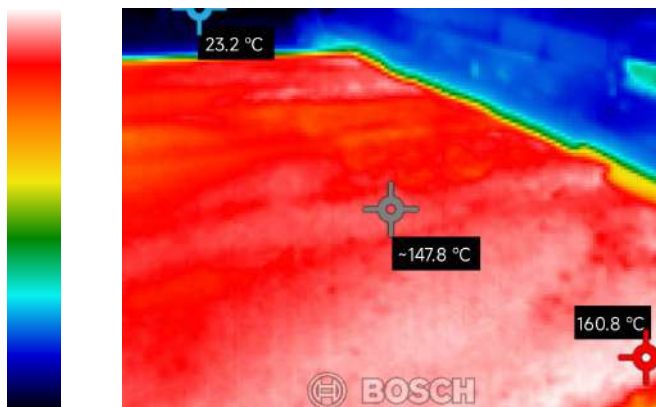
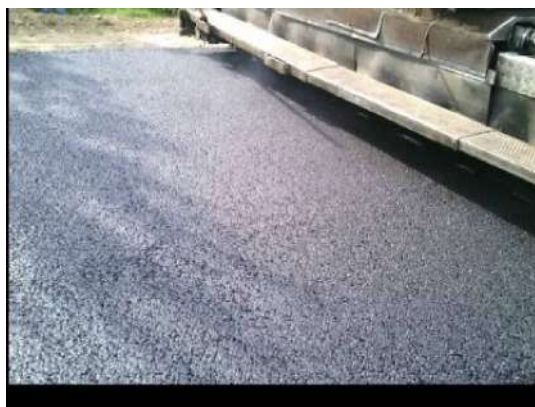
# 1.9 RB18062X.JPG

**160.8 °C**

**23.2 °C**

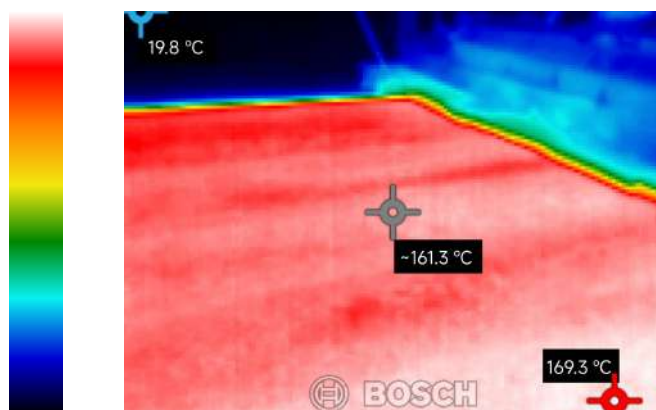
# 1.10 RB18061X.JPG

Горячий участок : **169.3 °C**

Холодный участок : **19.8 °C**

Участок среднего нагрева **161.3 °C**

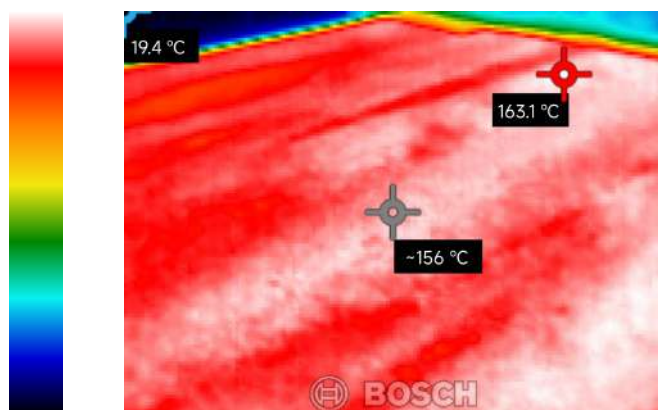
# 1.11 RB18060X.JPG

Горячий участок : **163.1 °C**

Холодный участок : **19.4 °C**

Участок среднего нагрева **156 °C**

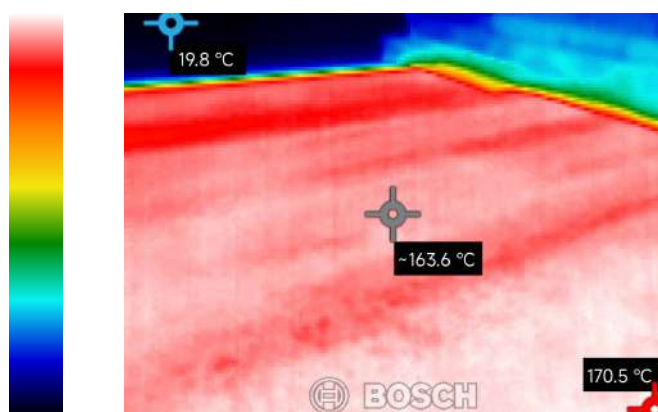
# 1.12 RB18059X.JPG

Горячий участок : **170.5 °C**

Холодный участок : **19.8 °C**

Участок среднего нагрева **163.6 °C**

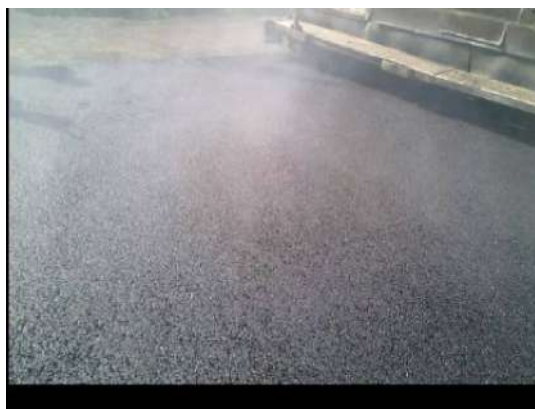
# 1.13 RB18058X.JPG

Горячий участок : **162.7 °C**

Холодный участок : **26 °C**

Участок среднего нагрева **149 °C**

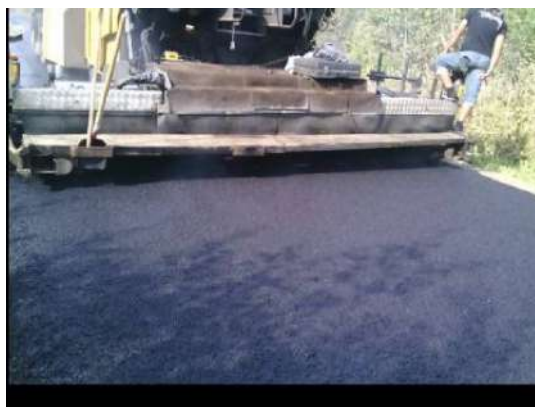
# 1.14 RB18056X.JPG

Горячий участок : **149.5 °C**

Холодный участок : **24.8 °C**

Участок среднего нагрева **143.6 °C**

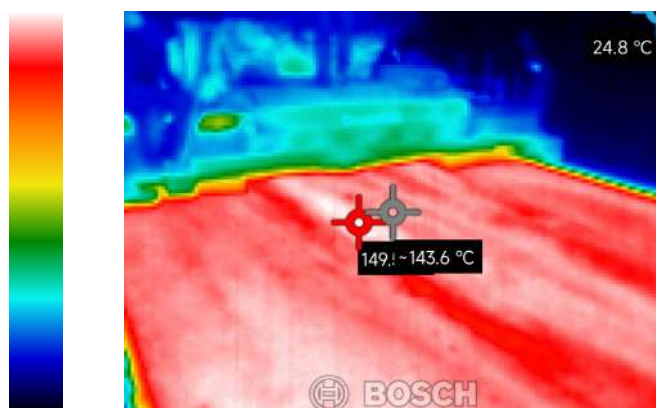
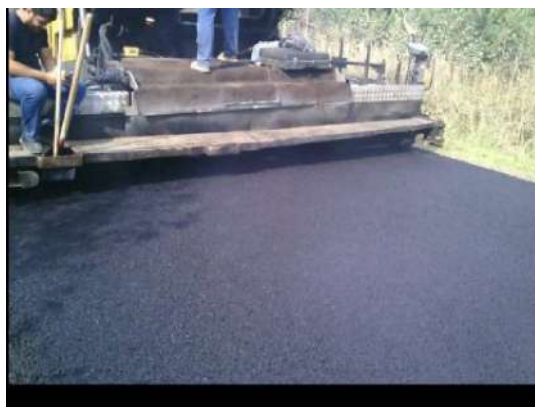
# 1.15 RB18055X.JPG

Горячий участок : **174.3 °C**

Холодный участок : **21.3 °C**

Участок среднего нагрева **165.1 °C**

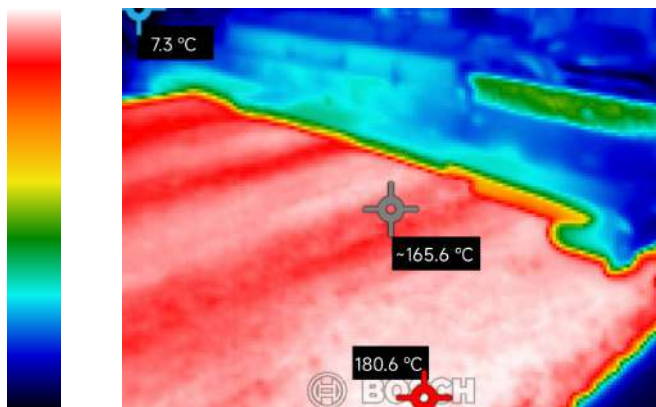
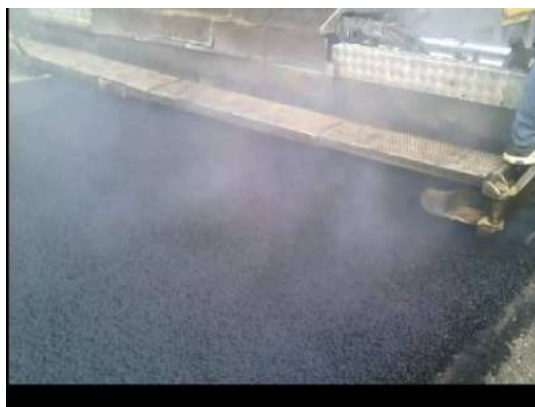
# 1.26 RB18042X.JPG

Горячий участок : **172.2 °C**

Холодный участок : **20.6 °C**

Участок среднего нагрева **155.9 °C**

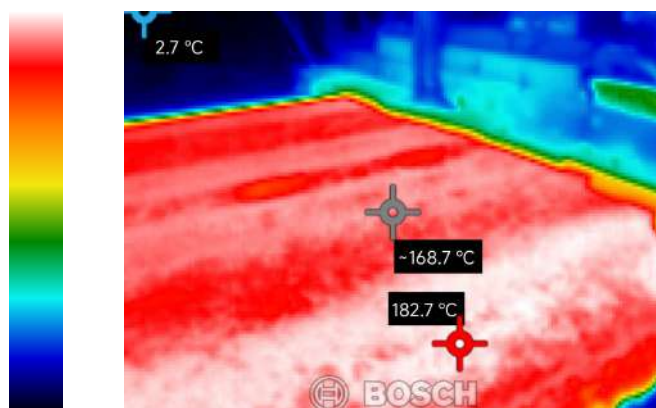
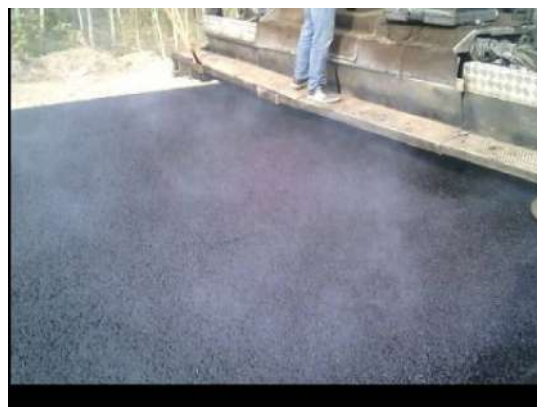
# 1.28 RB18036X.JPG

**182.7 °C**

**2.7 °C**

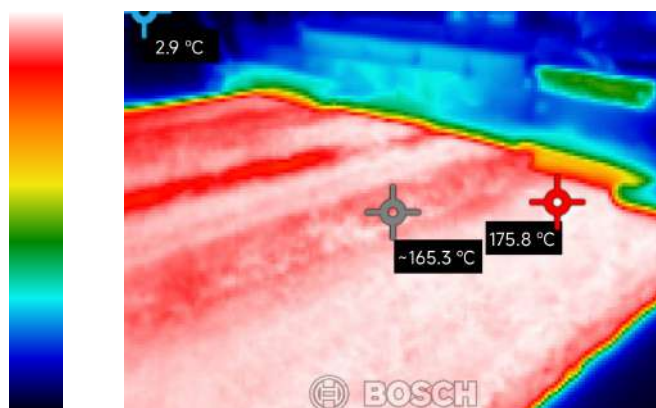
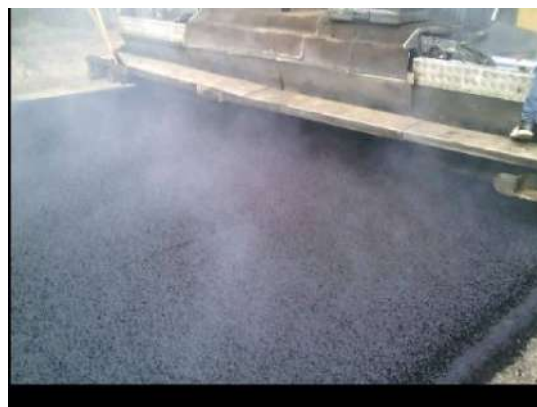
# 1.29 RB18033X.JPG

**175.8 °C**

**2.9 °C**

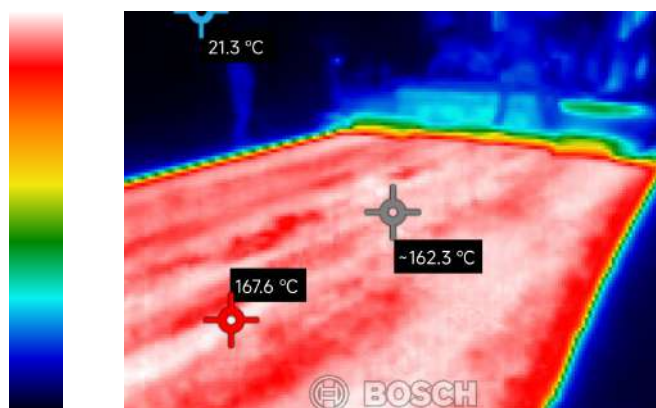
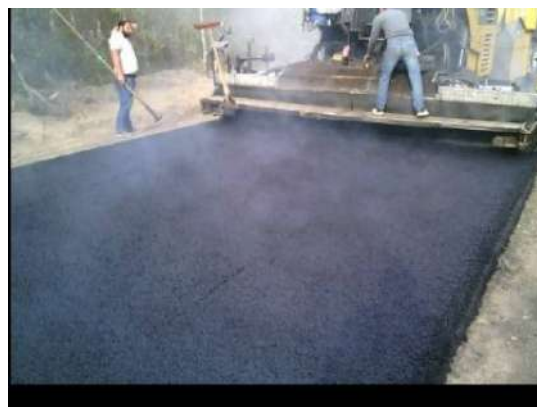
# 1.30 RB18032X.JPG

**167.6 °C**

**21.3 °C**

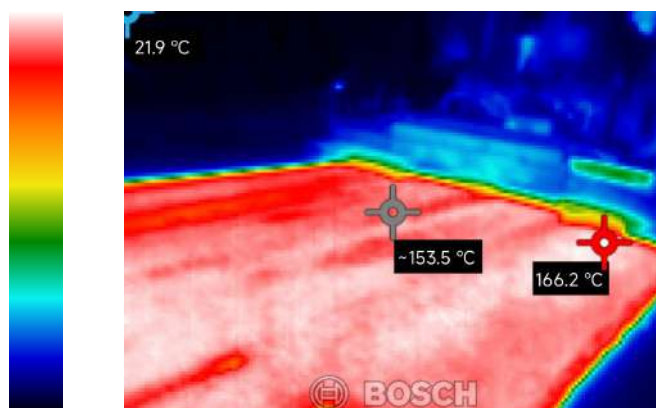
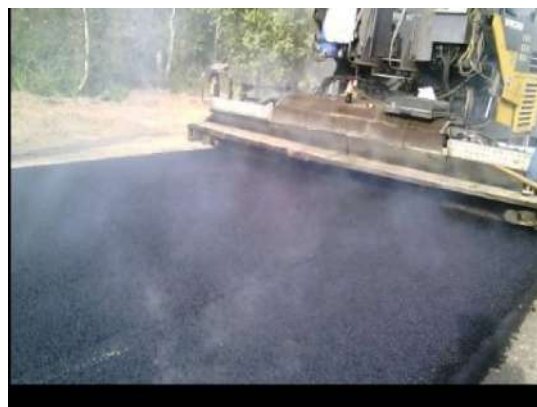
# 1.31 RB18031X.JPG

**166.2 °C**

**21.9 °C**

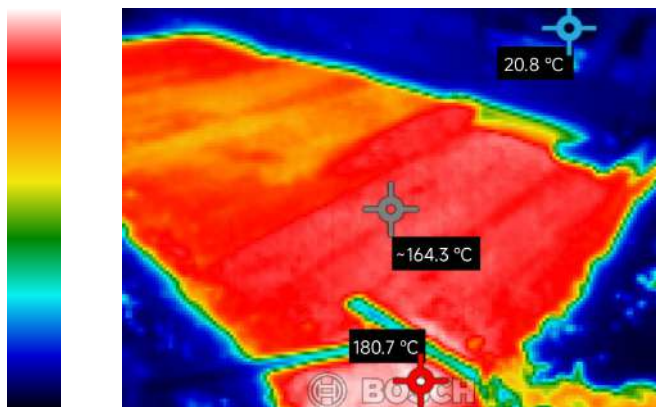
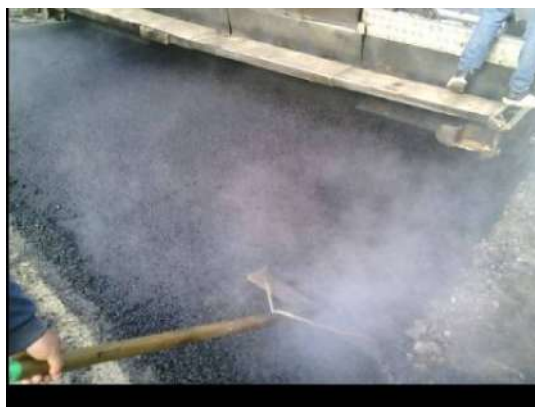
# 1.32 RB18028X.JPG

**180.7 °C**

**20.8 °C**

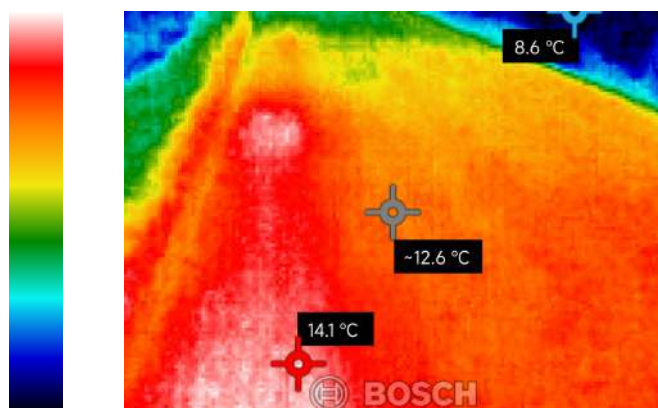
Горячий участок : **14.1 °C**

Холодный участок : **8.6 °C**

Участок среднего нагрева **12.6 °C**
